# ბარემოს დაცვის მონიტორინგის ნახევარწლიური ანგარიში

## II ლოტი

2016 წელი იანვარი-ივნისი

საქართველოს რესპუბლიკა: საგზაო კორიდორის ინვესტირების პროგრამა-პროექტი 1 ქობულეთის შემოვლითი გზის მშენებლობის ზედამხედველობა დაფინანსებულია აზიის ბანკითარების ბანკის მიერ

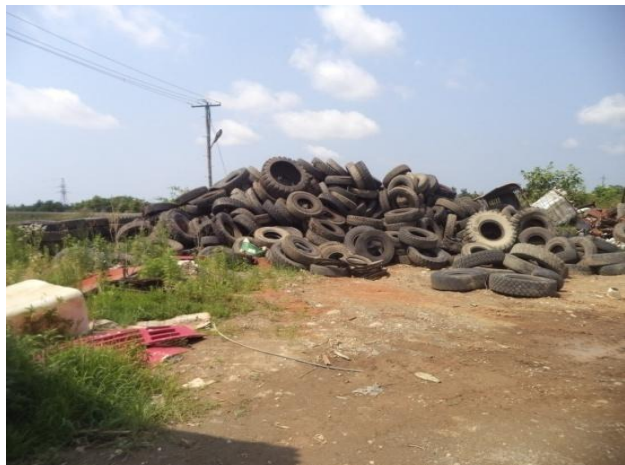
ფოტო 1: მიმოყრილია დიდი რაოდენობით საბურავები

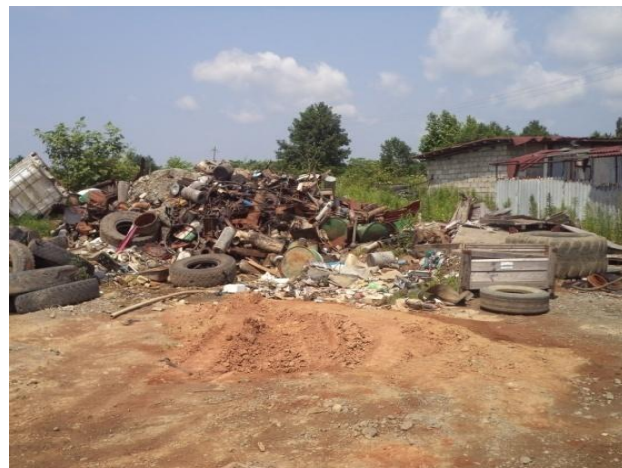
ფოტო 2: დაგროვილი ჯართი სამშენებლო მოედანზე

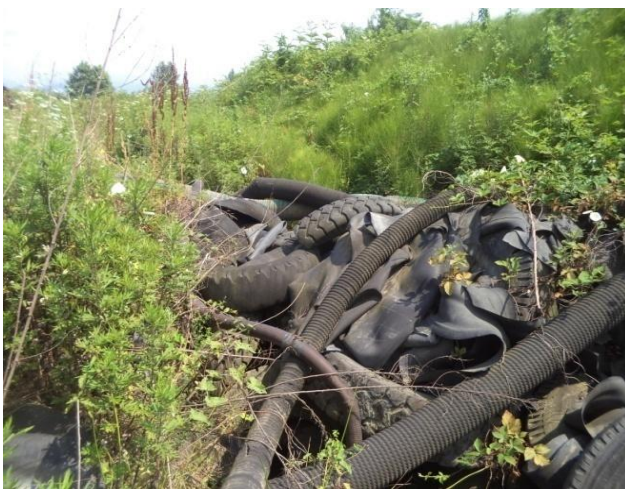
ფოტო 3: არხი ამოვსებულია ნახშიარი საბურავებით და  
სამშენებლო ნარჩენებით

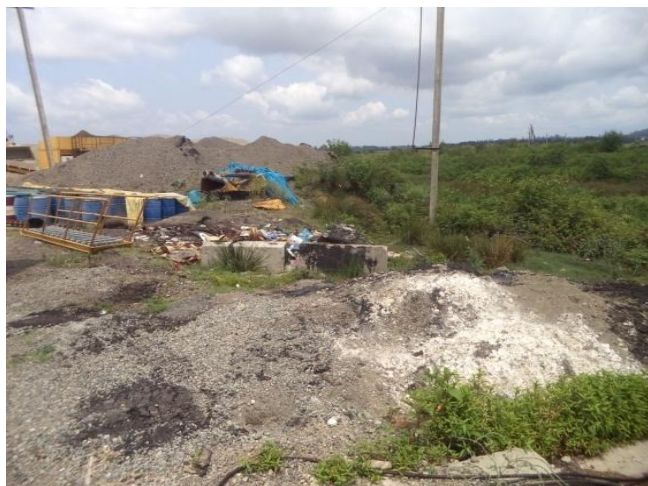
ფოტო 4: მიმოფანტულია სამშენებლო და საცოფაცხოვრებო ნარჩენები

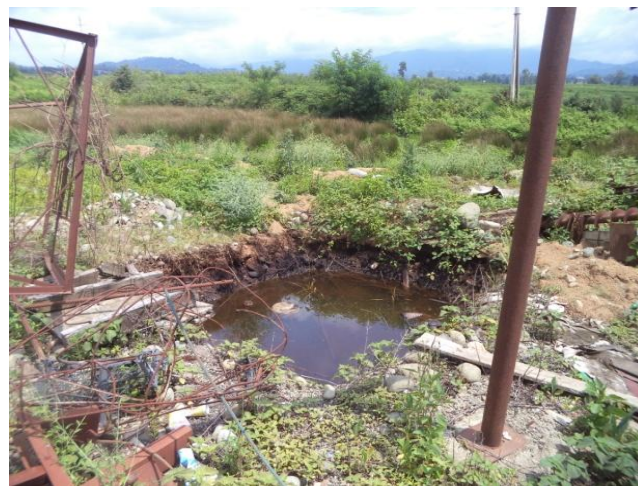
ფოტო 5: ასფალტ-ბეტონის ქარხნის მიმდებარე ტერიტორიაზე არსებული ორმო დაბინძურებულია ნაფთობის შემცველი წყლით

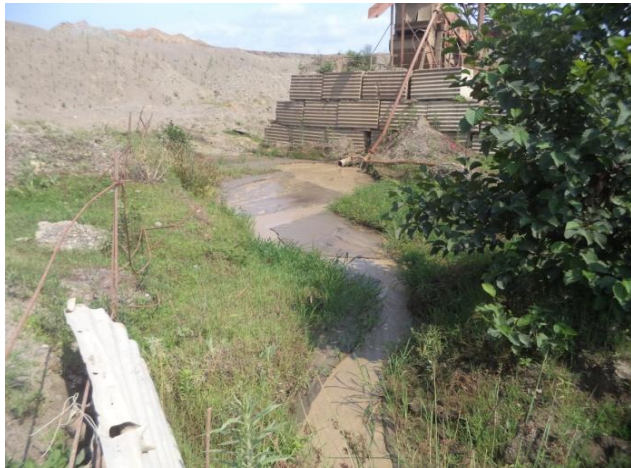
ფოტო 6: ქვიშა-ხრეშის სამსხვერვე-დამხარისხებელი  
საამქროს საღებქარი გადავსებულია შლამით

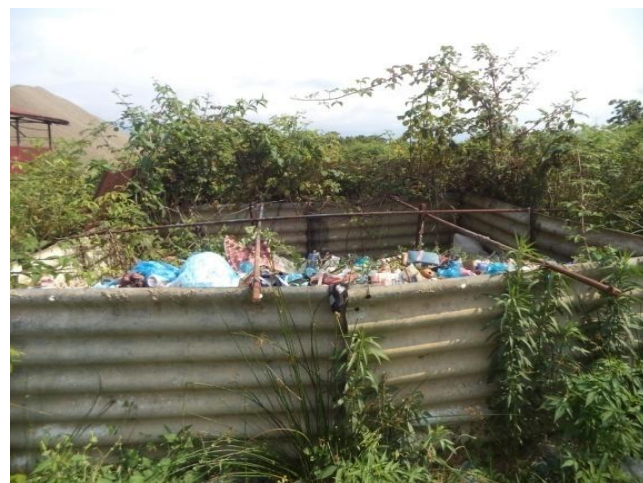
ფოტო 7: დაგროვილია დიდი ოდენობით  
საყოფაცხოვრებო ნარჩენები

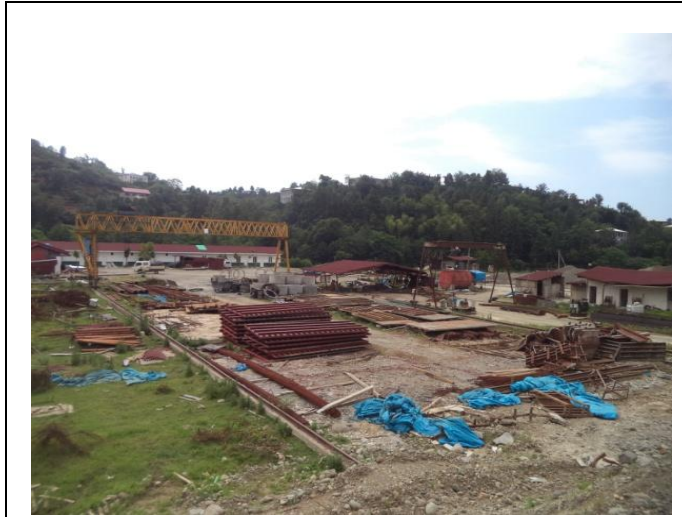
ფოტო 8: ტერიტორიაზე დაგროვილია დიდი ოდენობის ლითონის ჯართი

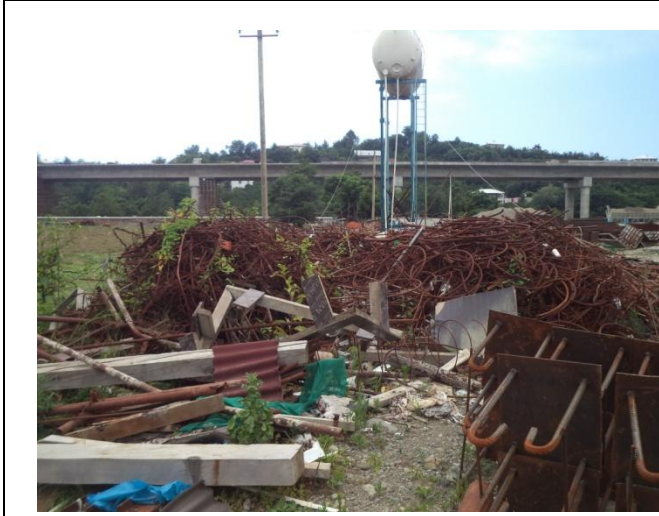
ფოტო 9: ტერიტორიაზე დაგროვილია დიდი ოდენობის ლითონის ჯართი

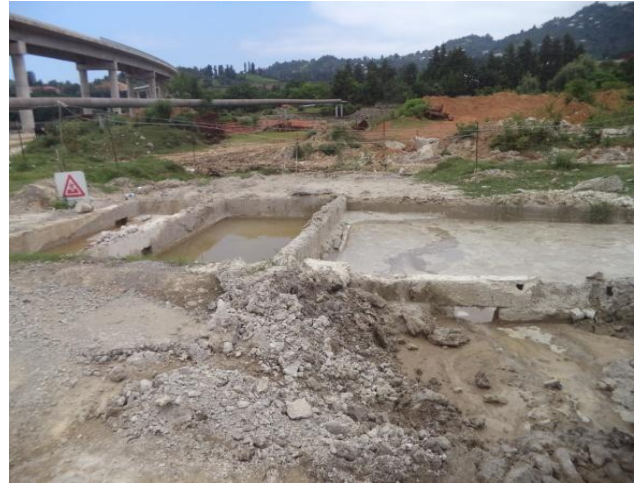
ფოტო 10: ქვიშა-ხრეშის სამსხვერვე-დამხარისებელი საამქროს სალექარი გადავსებულია შლამით

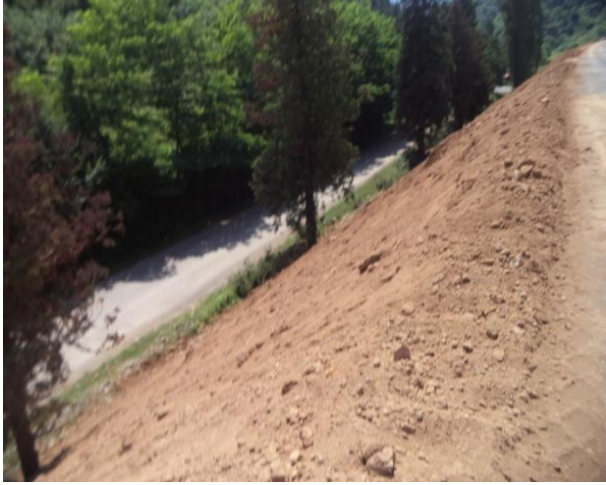
ფოტო 11: ჭრილის ფერდებზე უნდა მოეწეოს ტოპსოილის ფენა

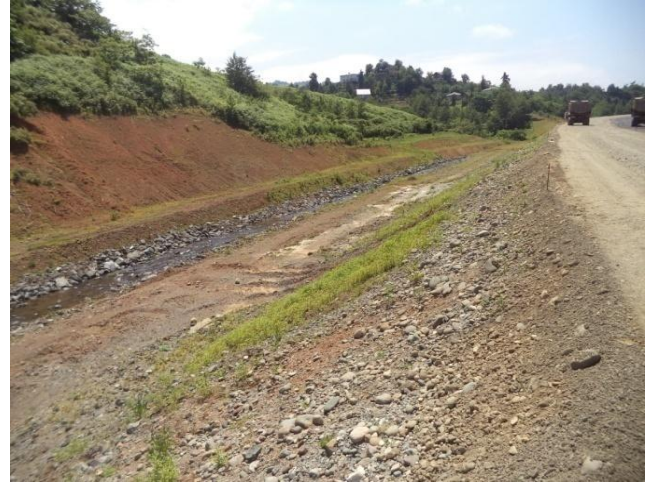
ფოტო 12: ჭრილის ფერდებზე უნდა მოეწეოს ტოპსოილის ფენა

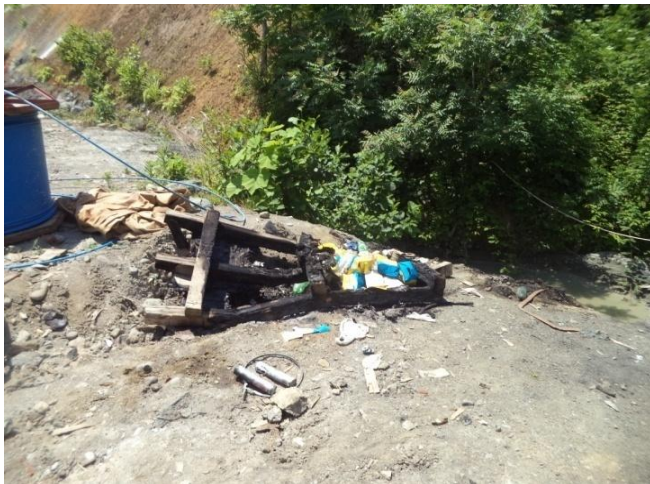
ფოტო 15: საყოფაცხოვრებო ნარჩენების ღია წესით დაწვის ფაქტი

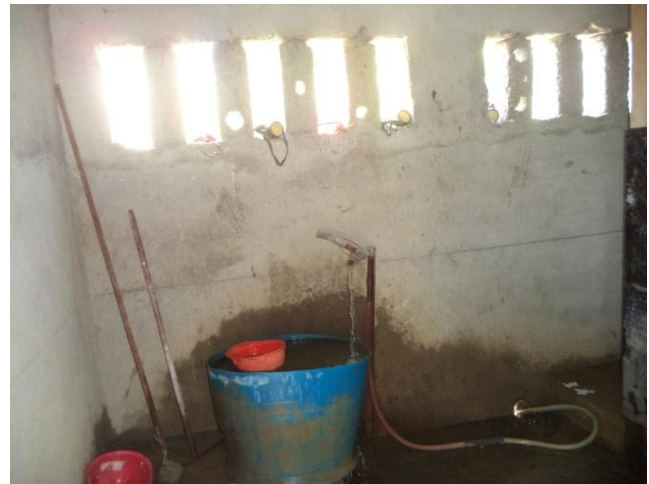
ფოტო 16: საპირფარეშოსა და საშხაპეში მოშლილია ონკანი
